# A vízállások gyors növekedése a Feketeügy folyó vízgyűjtőjében

Dr. Ráduly István

Babes-Bolyai Tudományegyetem, Sepsiszentgyörgy Stadion utca 14 szám  
radulyistvan@yahoo.com

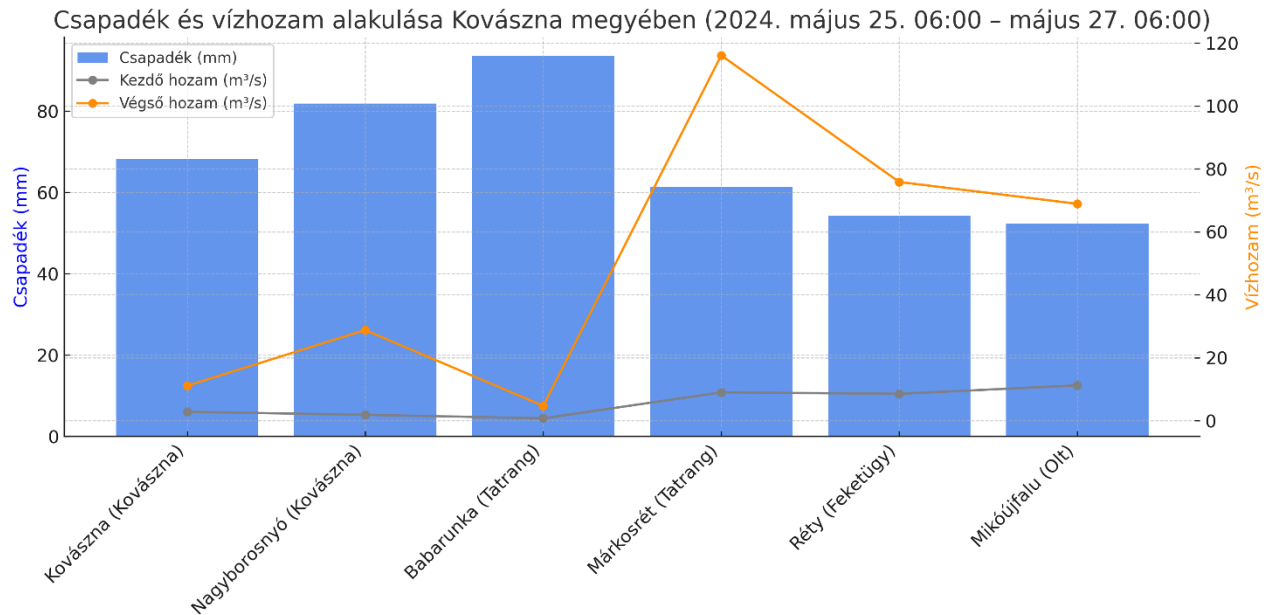
A fenti grafikon a 2025. május 25-e reggel 6:00 és május 27-e reggel 6:00 közötti időszakban mért csapadékmennyiséget és vízhozam-változásokat szemlélteti hat, Kovászna és Brassó megyei mérőállomáson. A csapadék (kék oszlopok) és a vízhozam (szürke: kezdeti, narancs: végső) jól mutatják, milyen gyorsan reagáltak a vízfolyások a jelentős esőzésekre.

A május utolsó napjaiban a Kárpát-kanyar fölött elhelyezkedő ciklonrendszer lassú mozgása és a Fekete-tenger felől érkező páradús légtömeg miatt tartós esőzések alakultak ki a Tatrang-, a Fekete Ügy és az Olt folyó vízgyűjtő területein. A megyében, helyenként 60–100 mm-t is meghaladó csapadék a folyóvizek vízszintjének gyors emelkedését eredményezte, amely árhullámokat indított.

Az utólagos adatok szerint a május 23-27-e közötti 96 órában heves esőzés sújtotta a térséget:

- **Kovászna-patak vízgyűjtője**

- Kovászna<sup>1</sup>: 68,3 mm csapadék; vízszint 58 → 94 cm; vízhozam 2,81 → 11,10 m<sup>3</sup>/s
- Nagyborosnyó<sup>2</sup>: 81,9 mm csapadék; vízszint 68 → 382 cm; vízhozam 1,87 → 28,80 m<sup>3</sup>/s

- **Tatrang-patak vízgyűjtője**

- Babarunka<sup>3</sup>: 93,5 mm eső; vízszint 78 → 130 cm; vízhozam 0,75 → 4,70 m<sup>3</sup>/s
- Márkosrét<sup>4</sup>: 61,4 mm; vízszint 132 → 487 cm; vízhozam 8,99 → 116,05 m<sup>3</sup>/s (!!)

- **Feketeügy-folyó Rétynél<sup>5</sup>**

- 54,2 mm eső; vízszint 64 → 355 cm; vízhozam 8,54 → 75,83 m<sup>3</sup>/s

- **Olt-folyó Mikóújfalunál<sup>6</sup>**

- 52,3 mm csapadék; vízszint 134 → 249 cm; vízhozam 11,20 → 68,90 m<sup>3</sup>/s
